Behavior of reinforced concrete beams pre-cracked and repaired by composite materials under static loading

Mostefa Hamrat¹, Bensaid Boulekbache¹, Halima Bouziane¹ and Hayet Benkara¹
¹Département de Génie Civil, Université Hassiba Benbouali, Chlef, Algérie

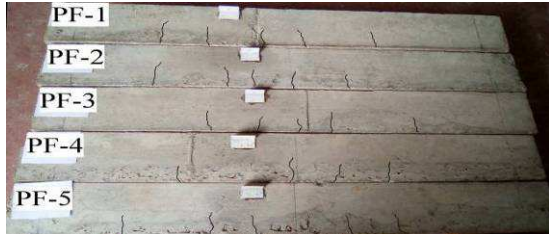
Les huit spécimens d'épreuve endommagés jusqu'à un niveau de chargement correspondant à une ouverture de fissure de 0,3 mm [3] (figure 2), vont être réparés, en utilisant le collage des lamelles composite (carbodur) et des tissus (fibre de carbone et fibre de verre).

Fig. 2. Pré-fissuration des spécimens d'épreuve.

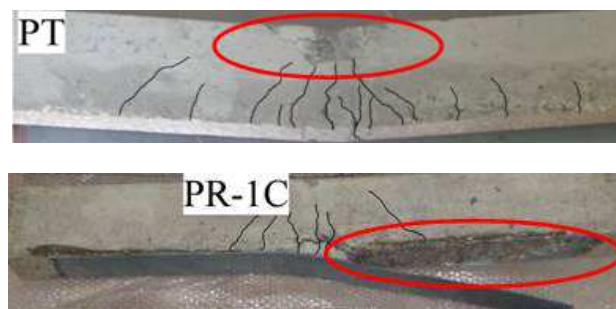
La rupture de la poutre est due au décollement partiel du composite. Ce décollement de composite qui débute aux extrémités de celui-ci, puis se propage vers le centre de la poutre. Le décollement s'est produit entre le béton et l'adhésif du composite (figure 5). Ce mode de rupture provient de la concentration de contraintes à l'extrémité du tissu.

Fig. 5. Mode de rupture des poutres (PT + PR-1C).

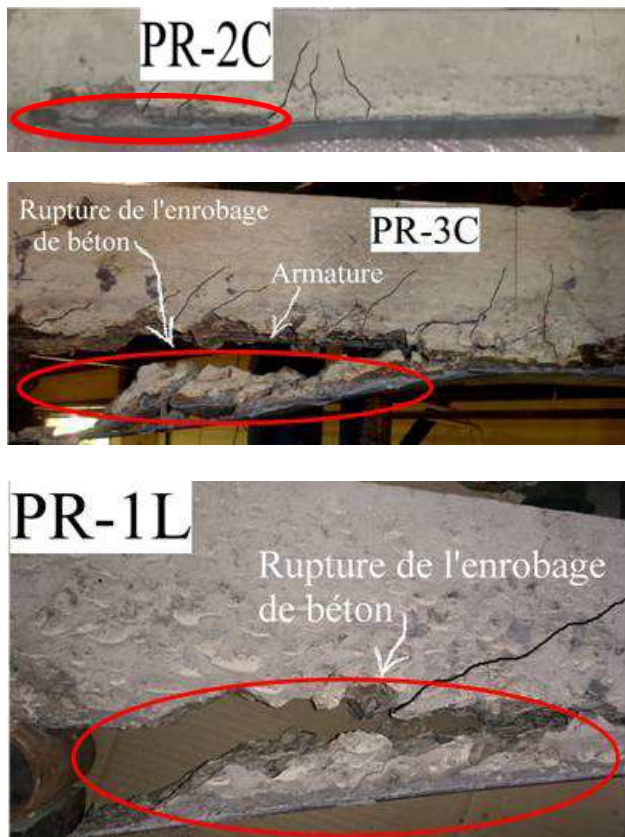
Il y a eu apparition de fissures de flexion sur la zone centrale, dès le début du chargement. Des fissures verticales apparaissent à l'extrémité où le moment fléchissant est maximal, et sont inclinées vers le vers le point d'application de la charge (figure 6).

La rupture de ces poutres a été fragile et soudaine et s'est caractérisée par décollement du composite avec une séparation complète de l'enrobage du béton sous une fissure diagonale d'effort tranchant (figure 6). Certes, le

décollement du composite s'est produit entre le béton et la colle. En effet, la résistance à la contrainte de cisaillement de la colle est plus élevée que celle du béton.

Fig. 6. Mode de rupture des poutres (PR-2C+ PR-3C+ PR-1L).

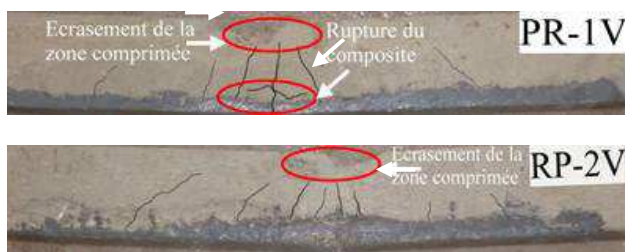
Des fissures de flexion se forment au niveau de la zone tendue et dans la partie centrale de la poutre telle qu'en figure 7. A des niveaux de chargement relativement élevés, des petites fissures diagonales se développent de part et d'autre de la zone centrale de la poutre. La poutre s'est rompue en flexion où la zone comprimée s'est écrasée avec rupture du composite (figure 7).

Fig. 7. Mode de rupture des poutres (PR-1V+ PR-2V).

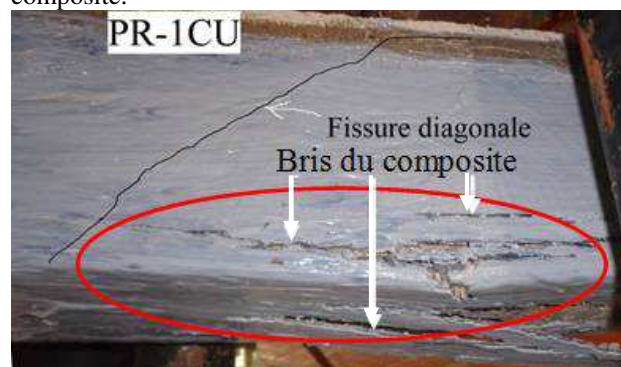
Un bris de fibre de carbone a été observé dans la face tendue et les deux faces latérales. Il y a eu apparition de fissures diagonales sur la face latérale de la poutre (figure

8). La réparation de la poutre par collage du tissu continu en forme de U ne permet pas de "coudre" les fissures. Dans le Mode de réparation B, le composite est sollicité jusqu'à la rupture et que dans le Mode de réparation A, on a assisté au décolllement du composite ou rupture de l'enrobage de béton.

La séquence de rupture était moins brutale. En fait, cette poutre présente plus de fissures (durant la phase de pré-fissuration). Ces fissures libèrent l'énergie stockée graduellement de sorte que, à l'état ultime, la quantité finale d'énergie libérée ne soit pas aussi grande, et par conséquent la rupture est moins explosive et suivi d'un bruit assez distinct et particulier dû aux craquements du composite.

Fig. 8. Rupture de la poutre PR-1CU.

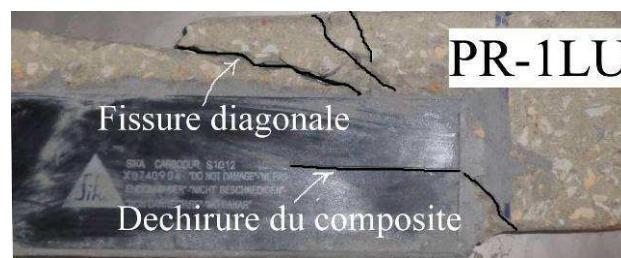
La poutre a été rompue par décolllement et cassure de la lamelle collée dans la face latérale sous une sévère fissure diagonale d'effort tranchant à l'extrémité de la plaque. Cette rupture est causée par un déplacement relatif vertical de la face fissurée (figure 9). L'étrier en U fait de lamelles carbodur a recélé toutes fissures de flexion.

Fig. 9. Mode de rupture de la poutre PR-1LU.
