Analysis of the restoration of mosque Ali Betchine of Algiers

Analyse de la restauration de la mosquée Ali Betchine d'Alger

Attari Nassereddine¹, Mechouari Zineb¹, Laoues Souad¹

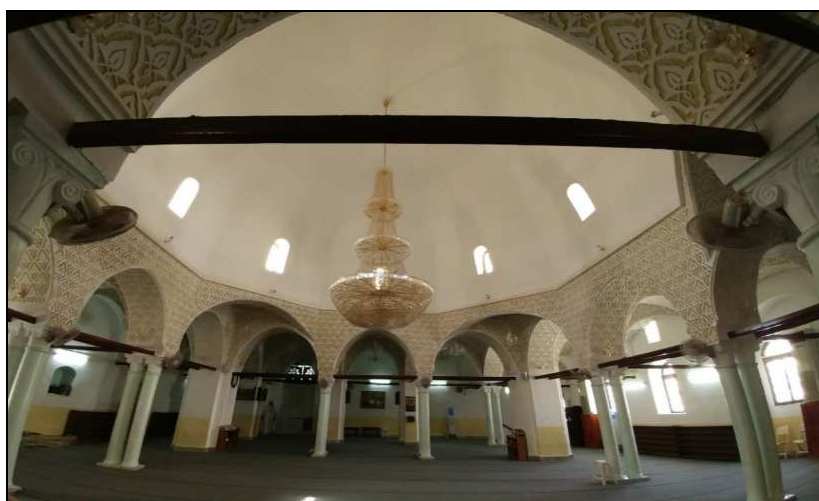
Fig 6. Vue sur l'ensemble de la salle de prière, 15/09/2016. Source : Auteur
