# Corrosion behaviour of reinforced concrete constructions in acid aggressive environments: case studies, laboratory tests and corrosion mechanisms

## Comportement à la corrosion des constructions en béton armé dans des milieux agressifs acides: études de cas, tests de laboratoire et mécanismes de corrosion

Ioan Pепенar<sup>1</sup>

<sup>1</sup>ICECON GROUP, Centre de Recherche CERTINCON, Bucarest, Roumanie

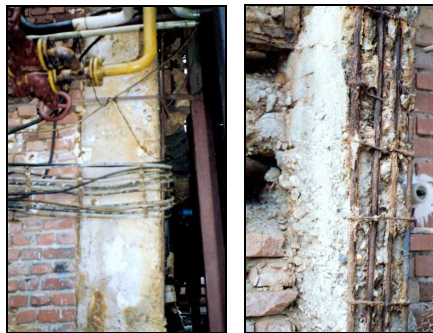
- la dégradation en profondeur du béton par corrosion acide, notamment à la base des poteaux, en dépassant le niveau des armatures dans plusieurs cas et en laissant découvertes les armatures en contact direct avec le milieu agressif;

**Fig. 3.** Poteaux: dégradation en profondeur du béton par corrosion acide; corrosion avancée des armatures, avec réductions significatives de section/leur disparition sur certaines zones; armatures "flottantes".

- la corrosion avancée des armatures longitudinales et transversales (étriers), avec des réductions significatives de section, jusqu'à la disparition complète des armatures, sur certaines zones; aux certains poteaux, les armatures longitudinales sont devenues "flottantes" sur toute l'hauteur du poteau, suite à la disparition des étriers et la destruction par corrosion du béton d'enrobage;

Étant donné l'état de dégradation par corrosion très avancée de la construction, qui affectent la résistance mécanique, la stabilité et la sécurité d'utilisation du bâtiment, en existant le risque d'effondrement à toute surcharge accidentelle ou même en leur absence, on a proposé des mesures radicales d'intervention consistant en la démolition du bâtiment existant.

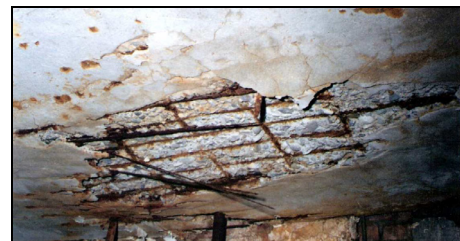
- la fissuration et l'éclatement du béton d'enrobage dus à la corrosion avancée des armatures en acier, avec des réductions significatives de section, jusqu'à la disparition des étriers, sur certaines zones; corrosion acide du béton (figure 5);

**Fig. 5.** Plancher technologique: fissuration et éclatement du béton d'enrobage; corrosion avancée des armatures, avec des réductions significatives de section, jusqu'à leur disparition.
