Soil treatment in flood areas: case of the road RP4209, in the province of Kenitra (Morocco)

N. SEBBAR¹, A. LAHMILI¹, L. OUADIF¹, A. AKHSSAS¹, L. BAH¹

¹Mohammed V University, Mohammadia School of Engineering, L3GIE, Rabat, MOROCCO.

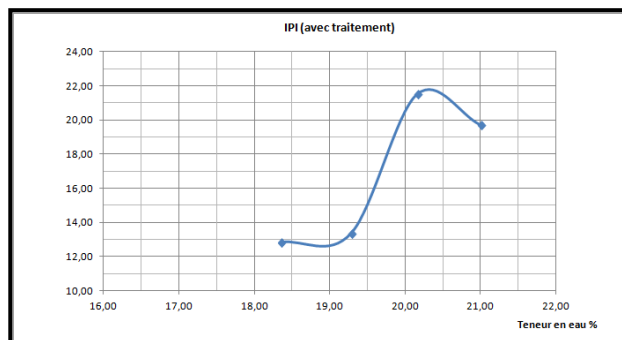
Fig. 8 : Courbe IPI normal (avec traitement)

Après un premier essai de traitement à 3% de la chaux, la densité sèche optimale décroît à 1,36 pour une teneur en eau optimale (W_{opt}) de 20,25). L'indice immédiat portant (IPI) s'est amélioré entre un intervalle de 12 à 21.

Une comparaison entre IPI sans traitement (Figure 6) et IPI avec traitement (Figure 8), a permis de montrer une nette amélioration de la portance du sol, ceci est dû principalement à l'effet de la floculation obtenu par l'ajout de la chaux [16].

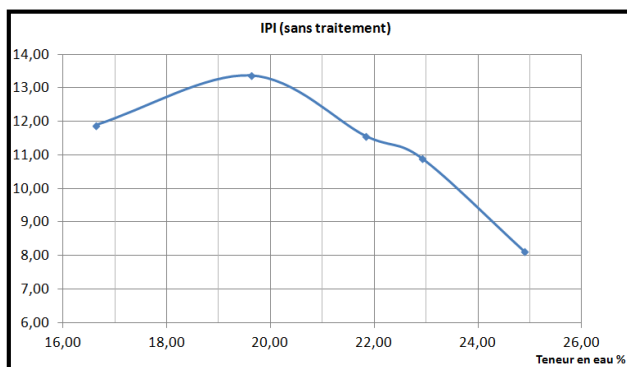
Fig. 6 : Courbe IPI normal (sans traitement)
